Erneuerung Flurwege

gemäss Art. 14 SVV

Technischer Bericht

K004.001.134.01
Bruttokreditbeschluss

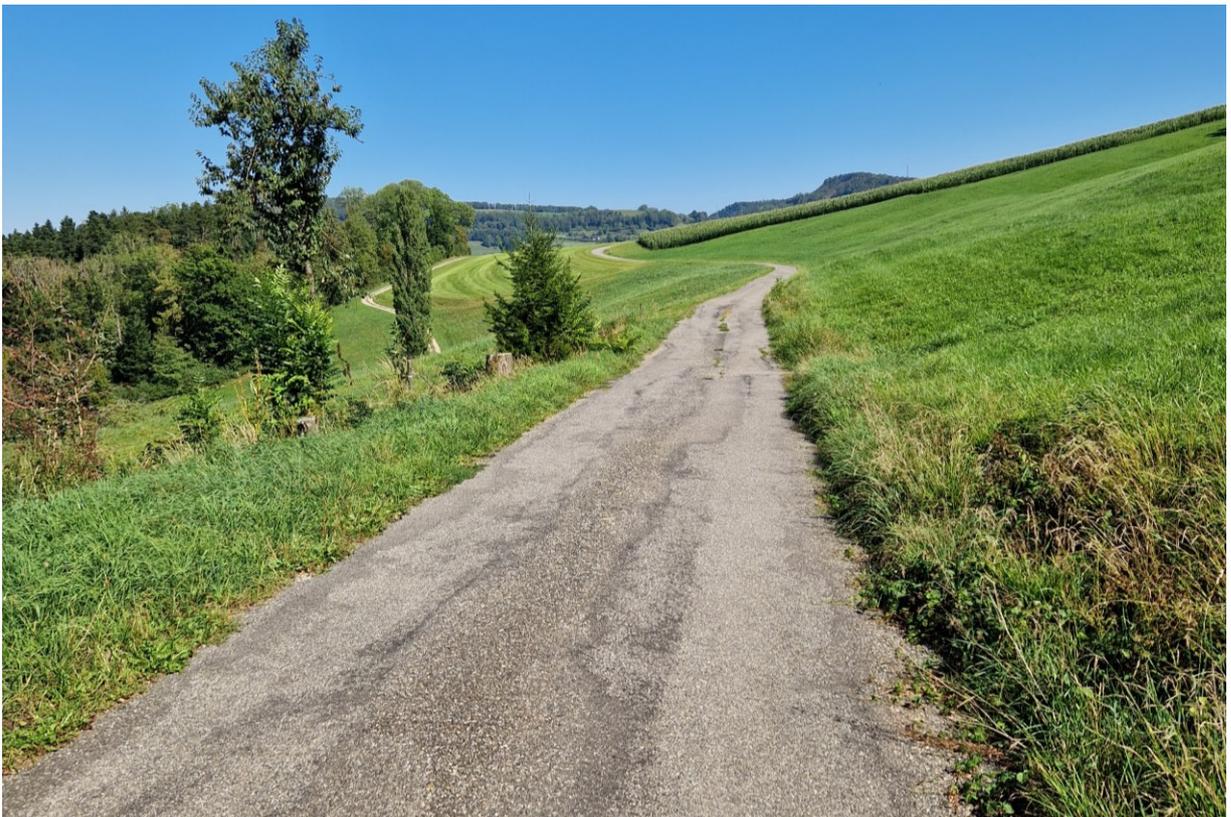
Weg Nr. 11: Belagsweg mit Setzungen

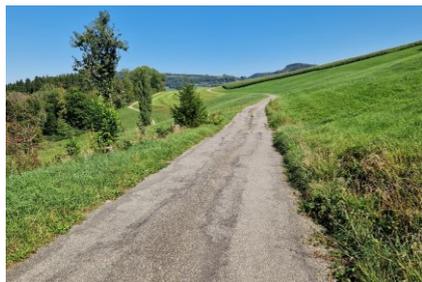
Abbildung 3: Weg Nr. 11: Belagsweg mit Setzungen

Die bei der Zustandsanalyse vorgenommene visuelle Beurteilung hat gezeigt, dass die Foundationsschicht bei den begangenen Wegen meist ausreichend tragfähig ist. Auf eine unzureichende Tragfähigkeit hindeutende Senkungen und Rissbildungen sind lokal begrenzt. Sie treten vor allem im Bereich von Wegaufschüttungen auf und sind meist auf die talseitigen Wegbereiche beschränkt.

Im Bereich der stark gesetzten Aufschüttungen beim Weg 11 ist vorgesehen, vor dem Belags- und Kofferersatz im talseitigen Böschungsbereich zusätzliche Holzpfähle zu rammen und so den Wegaufbau zu stabilisieren. Vorgängig werden geotechnische Abklärungen durchgeführt, um allfällige umfangreichere Massnahmen vorzusehen.

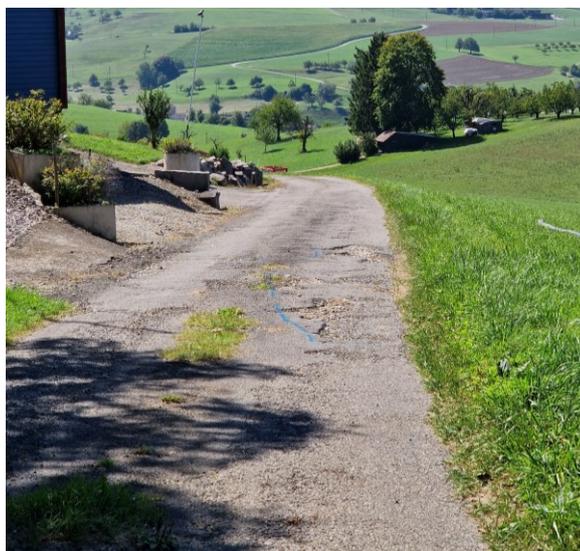
Die zementstabilisierten Wege Nr. 1 (Lindenhof, siehe Abbildung 3) und Nr. 2 (Weierhof, siehe Abbildung 5) wiesen bei der Zustandserhebung im Sommer 2023 grossflächige OB-Abplatzungen auf. Um diese beiden Wege winterdiensttauglich zu halten, mussten die Schäden im Herbst 2023 dringlich instandgestellt werden (Flicken mit Feinbelag). Es ist davon auszugehen, dass der fehlende Schichtverbund zwischen Stabi und OB bald zu weiteren Abplatzungen führen wird. Für einen nachhaltigen Wegaufbau ist deshalb bei den Wegen 1, 2, 11 und 15 eine neue Tragdeckschicht (≥ 6 cm ACT16) auf der eingefrästen OB vorgesehen (= Erneuerung). Die Strukturwertverbesserung ist in der Beilage [3] ausgewiesen.

Abbildung 4: Weg Nr. 1: ausgebrochener OB-Belag auf Zementstabilisierung

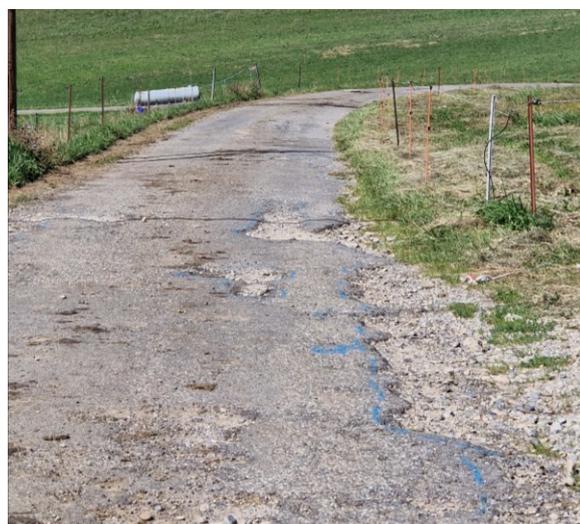
Abbildung 5: Weg Nr. 2: zementstabilisierter Belagsweg mit schadhafter OB (2023)
